STAND RESTAURIERUNG DES TIGER II (KÖNIGSTIGER) IM SCHWEIZERISCHEN MILITÄRMUSEUM FULL, JANUAR 2012

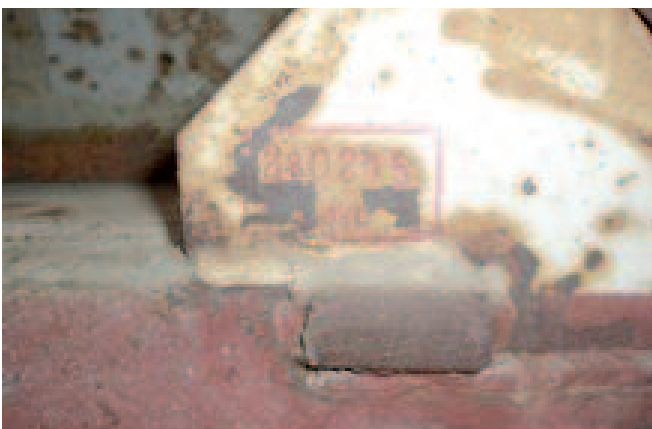
Fahrgestellnummer in der Wanne vorne links

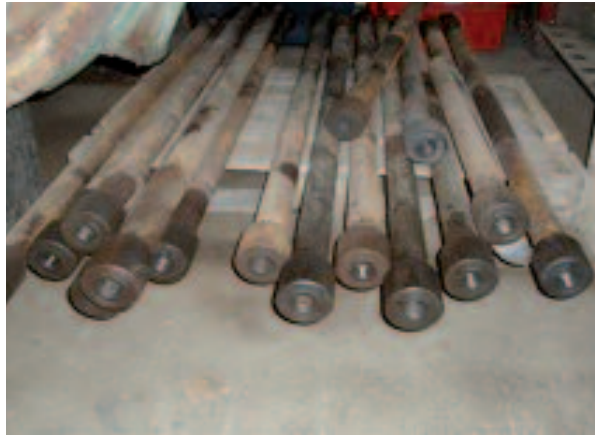
Die Torsionsstäbe (Drehfederstäbe) nach dem Ausbau

leicht zu lockern. Mit diesem Werkzeug und Brachialgewalt von hunderten von schweren Hammer-schlägen gelang es schliesslich, an mehreren Wochenenden die Stäbe auszubauen. Fünf der insgesamt 18 Stäbe waren gebrochen; viele der anderen weisen teilweise tiefe Rostnarben auf, die eine

Nach Ausbau der teilweise gebrochenen, teilweise stark korrodierten **Torsionsstäbe** haben wir verschiedene Möglichkeiten zu Reparatur bzw. zum Ersatz geprüft. Es zeigte sich bald, dass gebrochene Torsionsstäbe nicht derart repariert werden können, dass sie wieder verwendet werden können. Auch die Wiederverwendung zwar noch ganzer, aber durch Rostnarben beschädigter Torsionsstäbe ist nicht empfehlenswert, da diese schon bei geringster Belastung brechen können. Es galt also, für neue Torsionsstäbe zu sorgen ... Von Panzerenthusiasten war die Empfehlung zu hören, dass aus Torsionsstäben des amerikanischen Kampfpanzers M-47 oder des russischen T-72 allenfalls durch Umarbeitung die gesuchten Torsionsstäbe hergestellt werden könnten. Abgese-

Im Mai 2010 erfolgte dann ein grossartiges Hilfsangebot aus Deutschland. Durch freundliche Vermittlung des bekannten deutschen Panzerexperten Rolf Hilmes erklärten sich die Herren Dr.-Ing. Heinrich Winkels und Lothar Bach von der Firma Luhn-Pulvermacher-Dittmann & Neuhaus GmbH in D-Hagen bereit, für uns alle Drehstäbe des Königstigers zu einem äusserst entgegenkommenden Preis neu

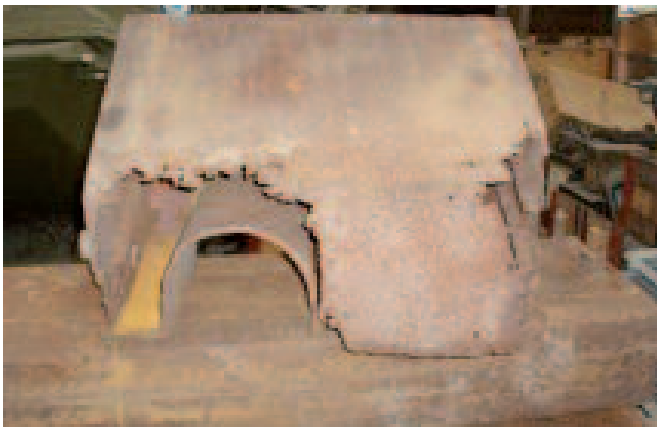
Ein erbärmliches Bild boten die insgesamt sieben **Benzintanks** des Panzers. Die aus Stahlblech gefertigten, im Motorenraum (5) und im Kampfraum (2) untergebrachten Tanks mit aufgrund ihrer Einpassung besonderen Formen waren völlig verrostet und unrettbar verloren. Zuerst planten wir, aus Kostengründen nur zwei bis drei Tanks nachbauen zu lassen, auf die Neuanfertigung der übrigen aber zu verzichten. Das preislich annehmbare Angebot einer Spezialfirma aus Deutschland, die aufgrund unserer

Die originalen, teilweise durchgerosteten Benzintanks nach dem Ausbau

Muster auch einen zweiten Satz Tanks für den Königstiger im deutschen Panzermuseum der Munster anfertigen konnte, hat uns dann aber veranlasst, doch alle sieben Tanks nachbauen zu lassen. Das Resultat ist sehr erfreulich: Die Tanks sind absolut originalgetreu und millimetergenau nachgebaut, dies allerdings zur zukünftigen Vermeidung von Rost aus rostfreiem Stahlblech. Sie liegen in Full bereits fertig zum Einbau bereit.

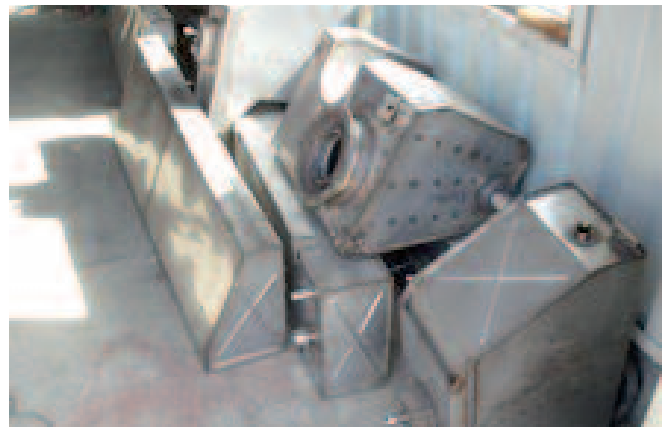
Die sieben neu angefertigten Benzintanks

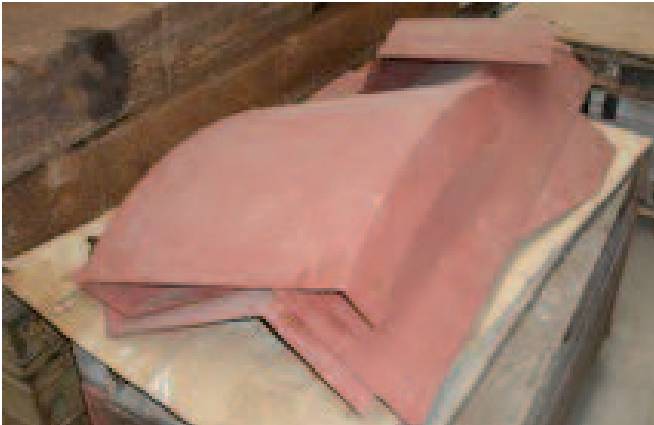
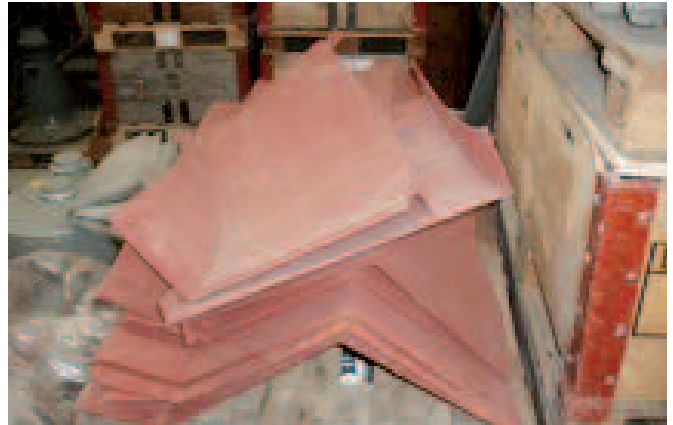
Die neu angefertigten Schürzen und Kotflügel

Ebenfalls fertig sind alle **Schürzen** und die **Kotflügel** des Königstigers, die hinsichtlich Abmessun-

gen, Form und Materialbeschaffenheit völlig originalgetreu in Tschechien nachgebaut worden sind.

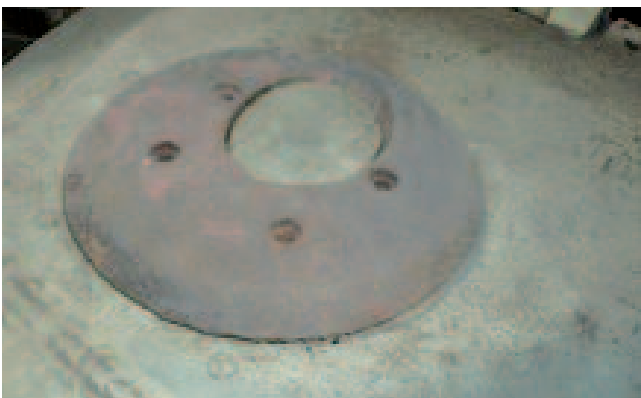
Die aus Polen beschaffte Panzerplatte mit Ausschussöffnung der Nahverteidigungswaffe

verteidigungswaffe demontiert und mitgenommen hat. Durch einen glücklichen Zufall gelang es, eine in Polen bei Grabungsarbeiten gefundene Platte gleichen Typs erwerben zu können. Dem Internet (e-bay) sei Dank!

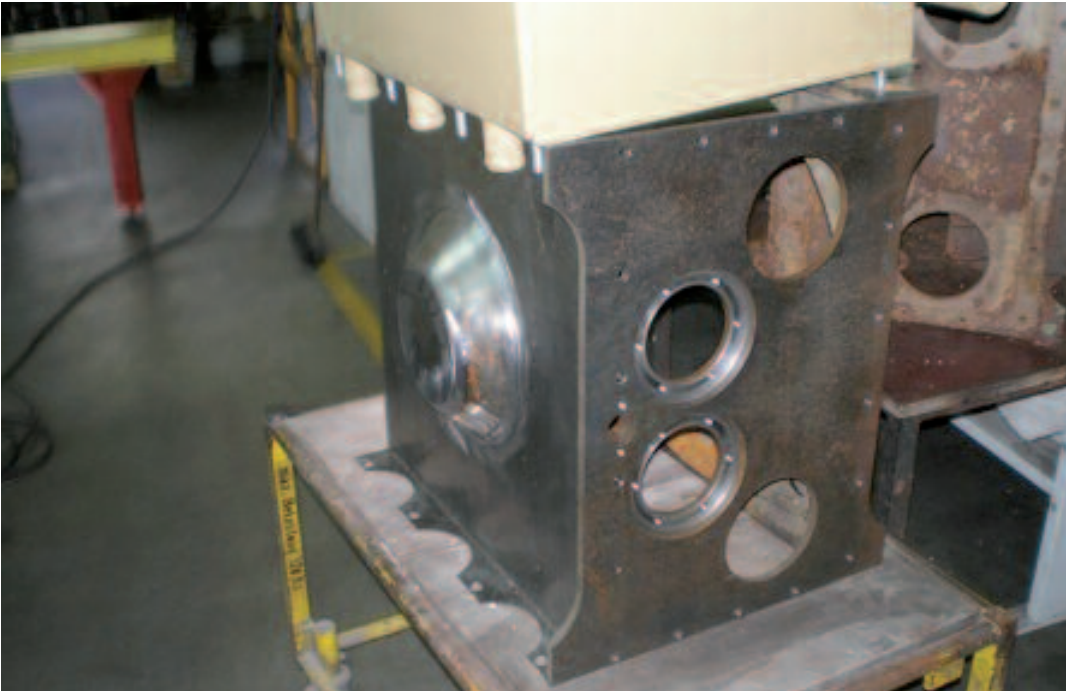
Ein weiterer Problemfall waren die beiden links und rechts im Motorraum zwischen den vier (bereits nachgefertigten) Kühlern untergebrachten Lüftergebläse. Auch hier hat der Rost gewütet und die aus Stahlblech gefertigten Teile und Lüfterräder unrettbar zerstört. Seit Monaten ist die auf Restaurierung und Nachbau schwierig anzufertigender Einzelteile

Eines der beiden neu gefertigten Lüftergehäuse, die links und rechts. Im Motorraum jeweils zwischen die beiden Motorkühler (ebenfalls bereits angefertigt) montiert werden

spezialisierte Firma Prätech in Berlin daran, die beiden Lüftergebläse zu restaurieren und wo nötig Teile nachzubauen. Die beiden Lüfterräder mit Schaufeln aus innen hohlen Stahlblechschaufeln, aber auch die beiden Gehäusekasten sind bereits völlig originalgetreu nachgebaut.

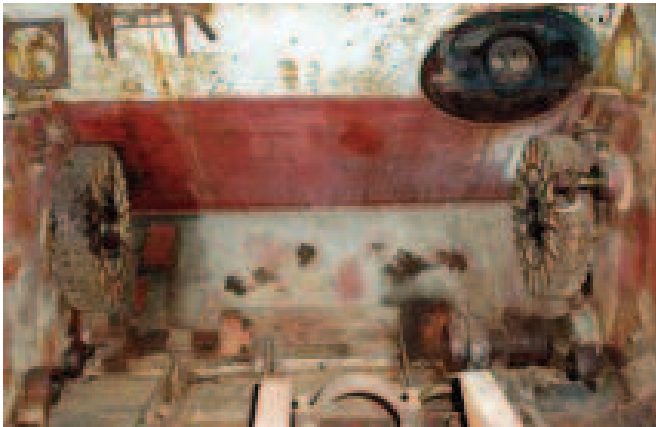
Frontbereich der Wanne innen, Zustand Sommer 2010

Mit Ende der diesjährigen Museumssaison Ende Oktober beginnen im Museum wieder jeden Samstag die Winterarbeiten im Unterhalts- und Restaurierungsbereich. Ziel der Winterarbeiten 2010/11 wird es sein, aus der Wanne des Königstigers sämtliche noch ein- und angebauten Teile (Seitenantriebe,

Bremstrommeln, Schwingarme, Leitungen der Zentralschmierung, Raupenspannvorrichtung) zu demontieren, worauf die völlig leere Wanne sandgestrahlt und mit dem Wiederein- und -aufbau begonnen werden kann.

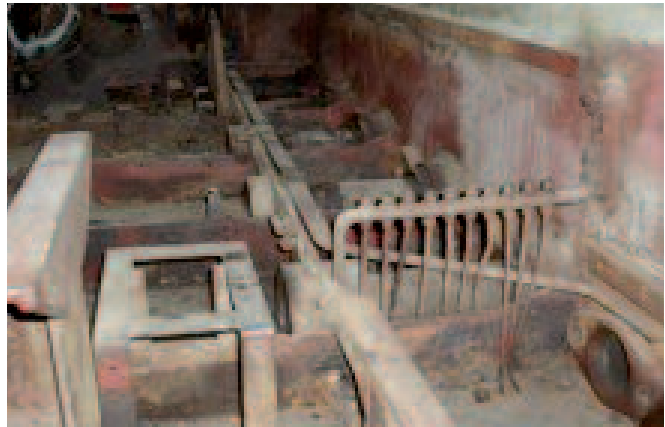
Wanne Kampfraum innen, Blick Richtung Schottwand, Sommer 2010, (im Vordergrund Schmierleitungen vorne links)

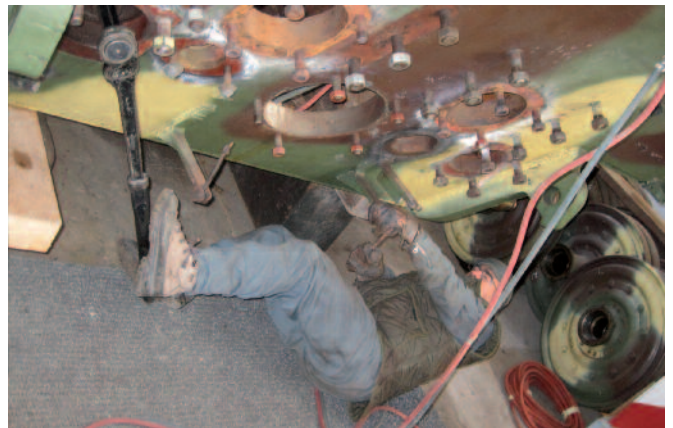
Die letzte Raupenspindel wird gelöst ...

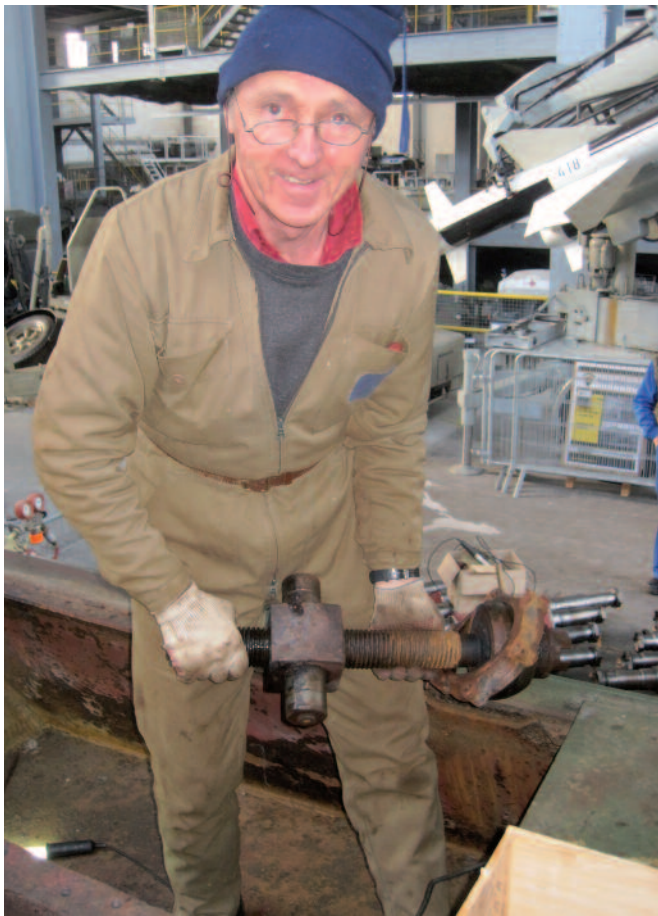
... und ausgebaut

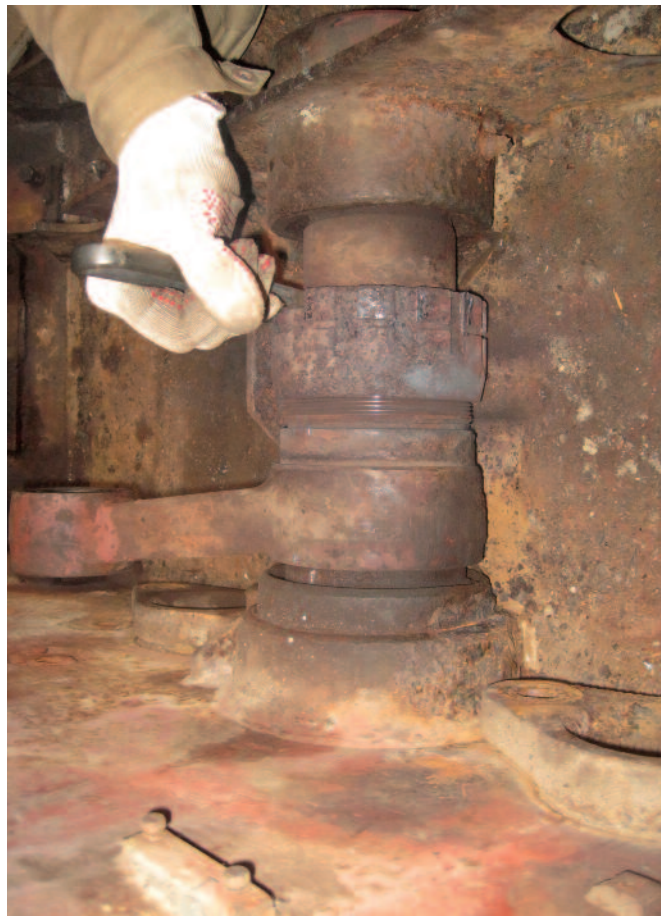
Nun muss noch die Überwurfmutter gelöst werden.

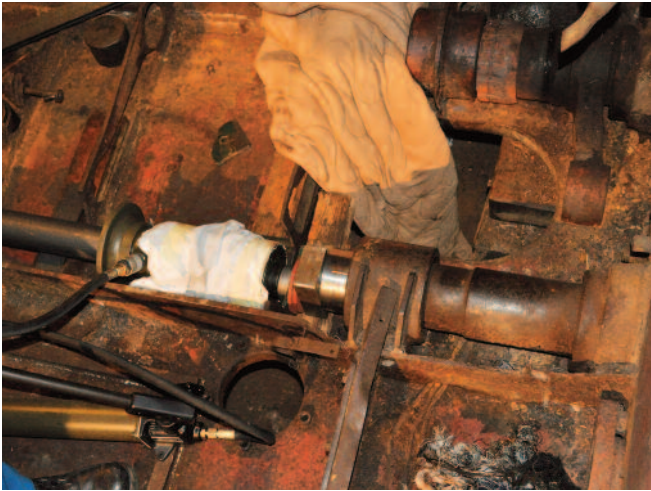
Auch der renitensteste Schwingarm musste kapitulieren
... gegen 20 Tonnen Druck ...

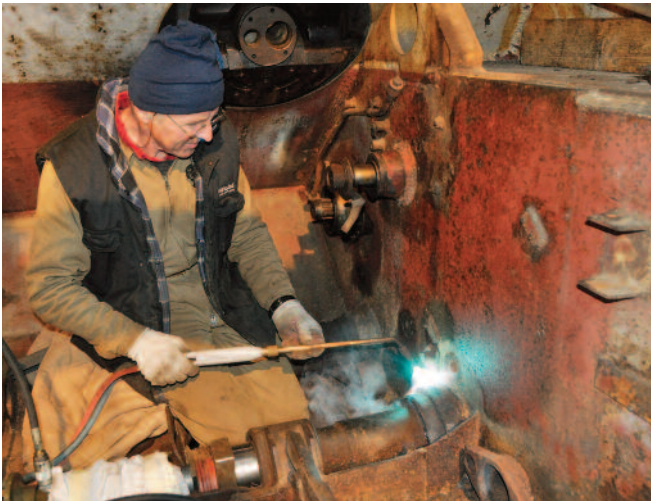
... grosse Hitze

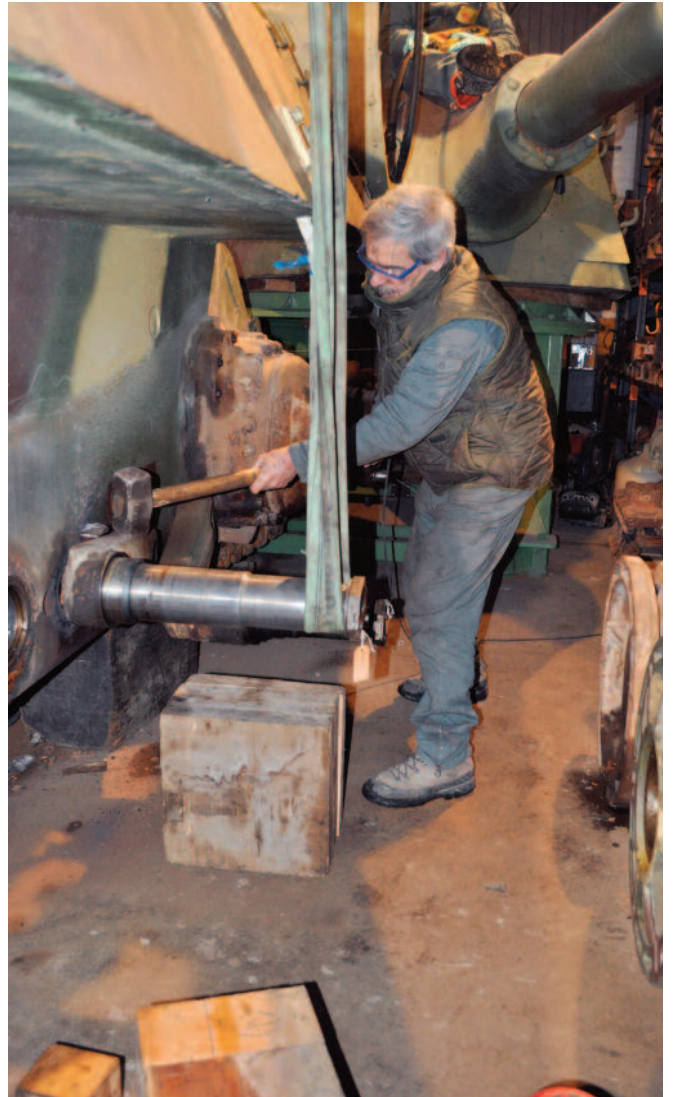
... und gezielte Hammerschläge
